# 乐山五通桥化工园区建设用地地质灾害 危险性评估报告

四川峨眉山四零三建设工程有限责任公司

二〇二三年五月

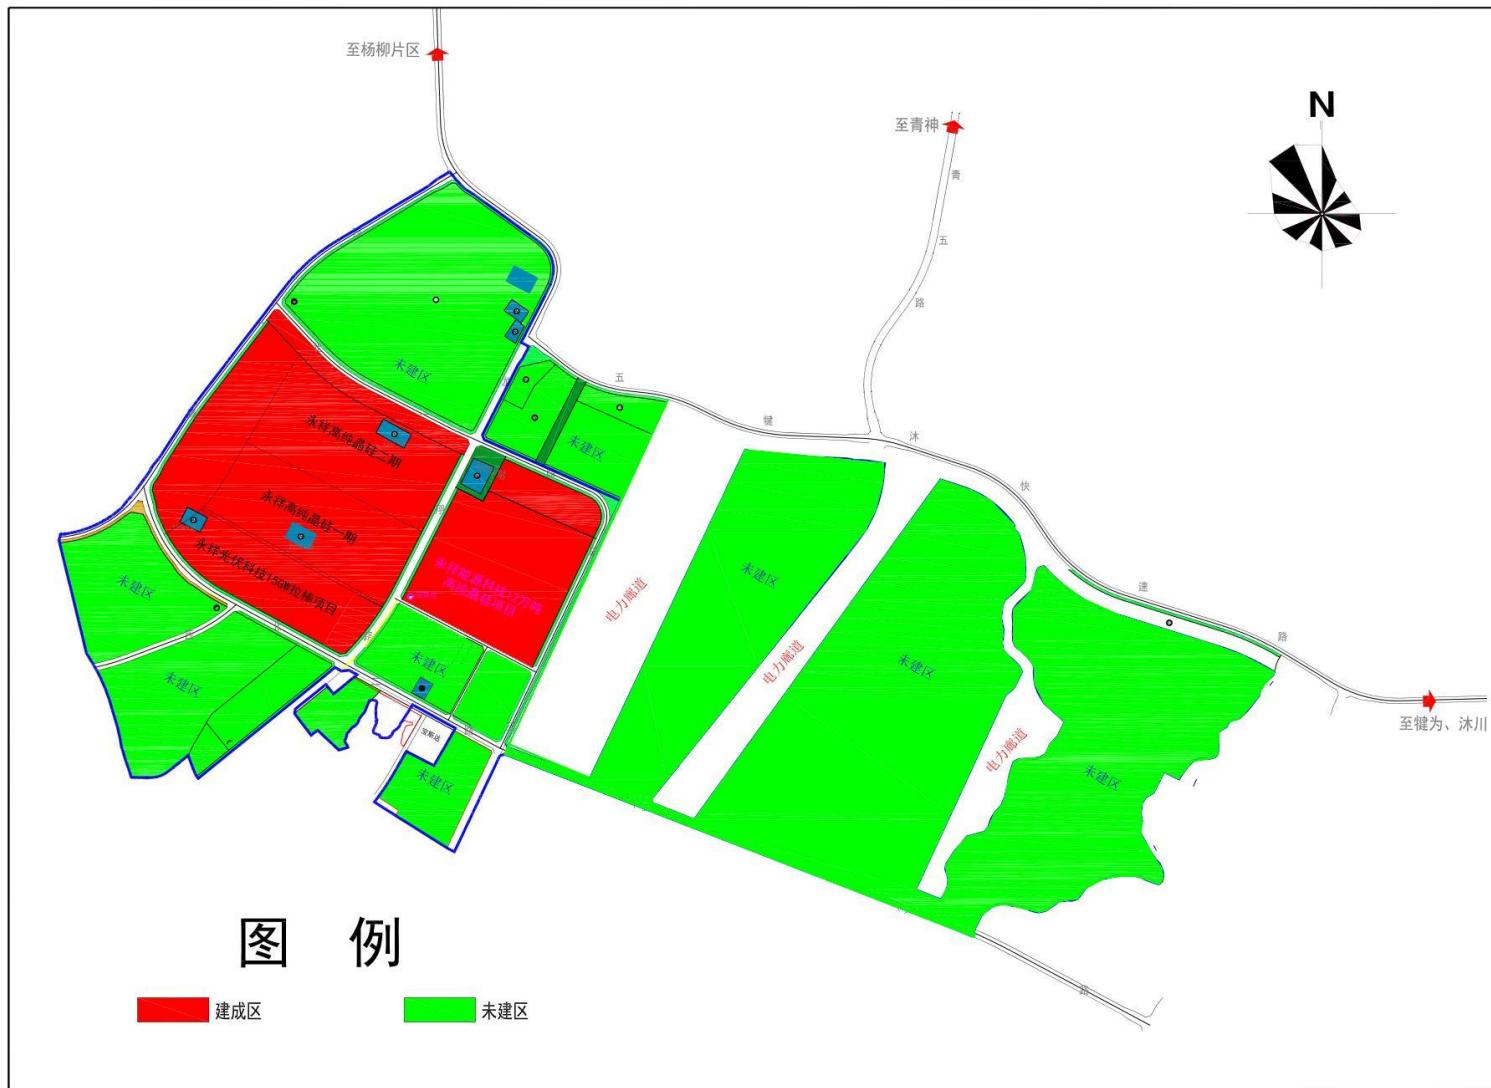
图 1-2 园区现状企业布局图

项目序号	拟建建筑物名称	±0.00 或地坪标高(m)	层数	结构类型	荷载	拟用基础形式	基底标高 (m) 相对标高
1	冷氢化 A/B	380.40	5F	钢结构	4200 kN	独立基础	-3
2	精馏	383.59	3F	钢结构	3700 kN	筏形基础	-3.5
3	还原 A/B	385.70	3F	框架	3700 kN	独立基础/桩基	-2.1
4	工艺废气处理	380.25	2F	框架	2500 kN	独立基础	-2.1
5	后处理	385.70	3F	框架	2500 kN	桩基	-2.1
6	制氢	383.20	1F	框架	1000 kN	独立基础	-2.1
7	尾气回收	383.44	2F	钢结构	1500 kN	桩基	-2.1
8	装置变电所 A	380.40	2F	框架	3700 kN	独立基础	-2.1
9	装置变电所 B	383.44	1F	框架	3700 kN	独立基础	-2.1
10	装置变配电所	383.30	2F	框架	20000 kN	独立基础	-2.1
11	硅芯制备	385.70	2F	框架	2000 kN	桩基	-2.1
12	硅粉库	380.40	1F	框架	1000 kN	独立基础	-2.1
13	危险品库	380.40	1F	框架	1000 kN	独立基础	-2.1
14	成品库	386.94	1F	框架	2000 kN	独立基础	-3.0
15	备品备件库	386.94	1F	框架	1500 kN	独立基础	-2.1
16	技术检测中心	391.80	2F	框架	2000 kN	独立基础	-2.1
17	中心控制室	391.80	2F	框架	2000 kN	独立基础	-2.1
18	冷冻厂房	383.44	1F	框架	1000 kN	独立基础	-2.5
19	机柜间 A	385.70	1F	框架	1500 kN	独立基础	-4.5
20	机柜间 B	383.44	1F	框架	1500 kN	独立基础	-4.5
21	还原水系统	385.70	2F	钢结构	2000 kN	桩基	-2.1
22	球罐区	380.49	/	框架	160 kN/m <sup>2</sup>	地下环墙	-2.5

23	中间罐区	385.84	/	框架	160 kN/m <sup>2</sup>	地下环墙	-2.5
24	尾气吸附	385.84	3F	钢结构	3000 kN	独立基础	-2.5
25	机修厂房	385.94	2F	框架	3700 kN	独立基础	-2.1
26	废弃材料堆场	380.49	1F	门式钢架	500 kN	独立基础	-2.1
27	冷冻站	385.70	1F	框架	1000 kN	桩基	-2.5
28	污水处理站	380.25	2F	门式钢架	1500 kN	独立基础	-2.1
29	消防事故水池	380.40	1F	框架	1500 kN	桩基	-7.0
30	空分制氮	383.30	1F	门式钢架	1000 kN	桩基	-2.1
31	锅炉房	383.30	1F	框架	1500 kN	桩基	-2.1
32	天然气储罐	383.20	1F	框架	1500 kN	独立基础	-2.1
33	消防站	387.50	2F	框架	1500 kN	独立基础	-2.1
34	净水站/给水站	386.20	1F	框架	2000 kN	独立基础	-4.0
35	脱盐水站	389.00	1F	框架	1000 kN	独立基础	-2.1
36	办公楼	407.15	5F	框架	5000 kN	独立基础	-3.0
37	食堂	406.65	2F	框架	3000 kN	独立基础	-3.0
38	宿舍 (3#) 楼	407.00	5F	框架	4500 kN	独立基础	-2.6
39	宿舍 (4#) 楼	407.00	5F	框架	4500 kN	独立基础	-2.6
40	宿舍 (5#) 楼	409.50	5F	框架	4500 kN	独立基础	-2.6
41	宿舍 (6#) 楼	409.50	5F	框架	4500 kN	独立基础	-2.6
42	宿舍 (7#) 楼	409.50	5F	框架	4500 kN	独立基础	-2.6

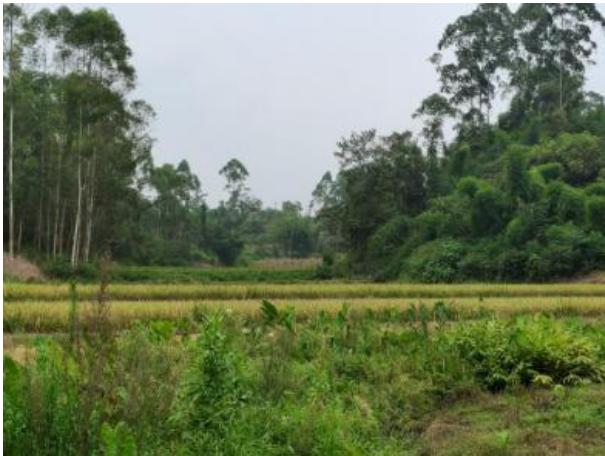
照片 1-1 评估区内沟谷

由于构造剥蚀、水流冲刷等因素影响，拟建工程区范围内发育多条冲沟，多呈“U”字型树枝状发育，沟内以农田、旱地为主，沟面宽缓一般 20~70m，切割深度 5~10m，沟底纵坡一般 1%~3%，沟谷两侧斜坡上覆盖薄层残坡积粉质粘土，局部基岩裸露。据调查，区内冲沟均属季节性冲沟，随季节变化其流量变化显著，洪水季节流量较大，平时主要接受降雨和少量地下水补给，据野外调查，评估区内分布有 15 个池塘，深约 1~2m，无其它大型水体，经调查评估区内池塘未发现干涸等现象，详见评估区内的河流照片和池塘照片。

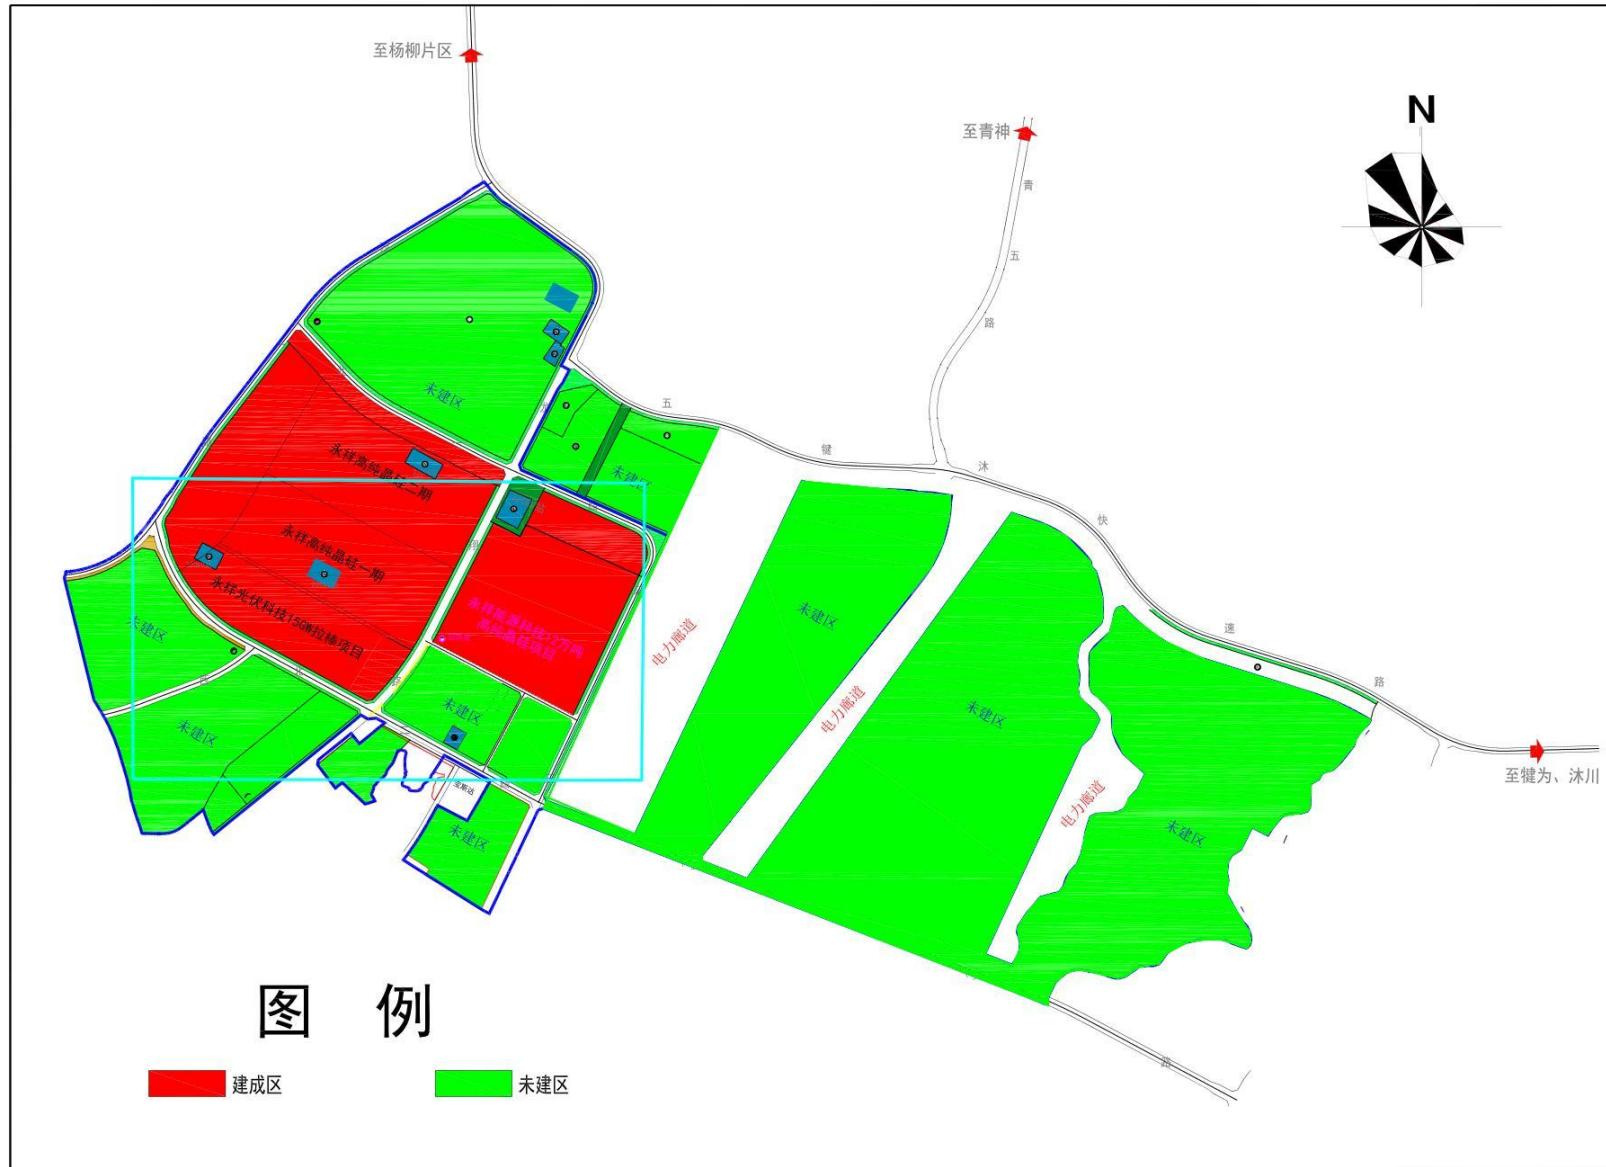
图 1-11 矿权范围与园区建设叠合区

表 1-16 园区建设现状及与庙子沟矿权叠合关系表

序号	项目名称	是否建成	与庙子沟煤矿矿权是否叠合
1	永祥高纯硅一期	建成区	叠合
2	永祥高纯硅二期	建成区	局部叠合
3	永祥光伏科技 15GW 拉棒项目	建成区	叠合
4	永祥能源科技 12 万吨高纯晶硅项目	建成区	叠合
